**ESCOLA TÉCNICA GERAÇÃO**  
**CURSO TÉCNICO DE SEGURANÇA DO TRABALHO**

**Pesquisa e visita à empresa Flynstons Inc:**

Um estudo prático sobre como funciona e como ajudar ou melhorar uma empresa, com relação a Segurança no Trabalho.

Relatório técnico apresentado ao Curso de Segurança  
do Trabalho da Escola Técnica Geração, como  
requisito parcial para aprovação no eixo Projeto  
Integrador I.

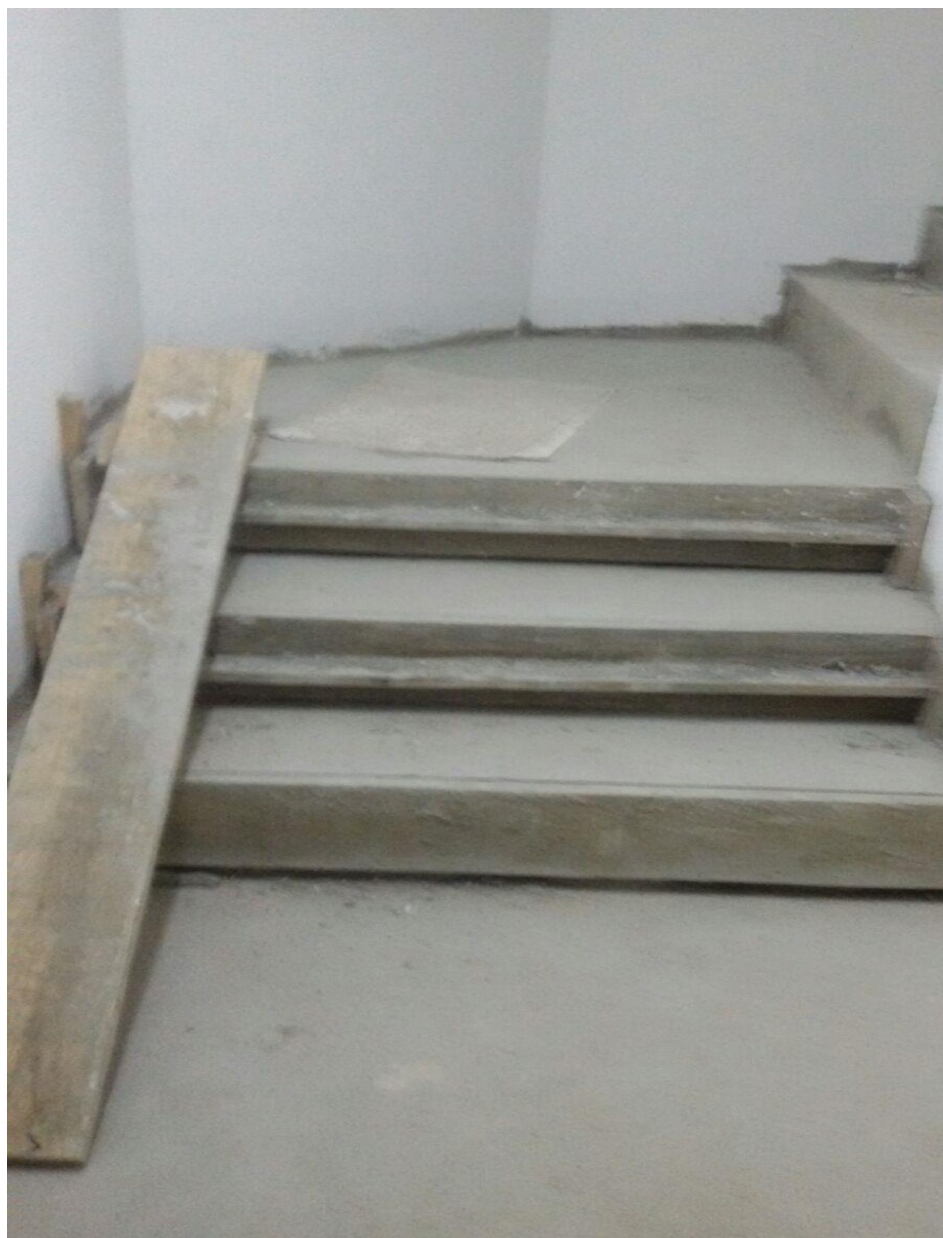
Figura 5 – Restos de madeira nas escadas

Porém, em uma das escadas, foram encontrados restos de madeiras, impedindo parcialmente a passagem e trazendo riscos a quem passava pelo local, descumprindo a norma citada à cima.

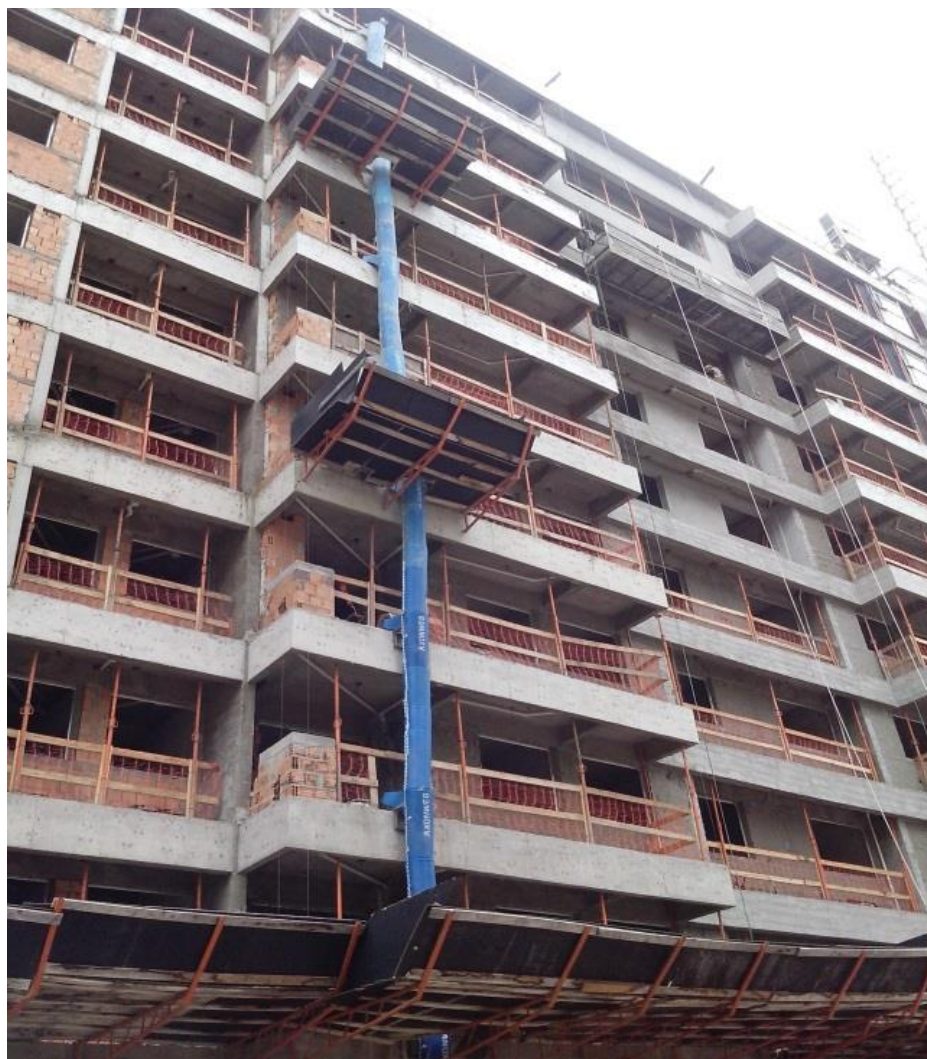
Figura 10 – Foto ampla de uma das torres

Salvo por exceções -motivos de produção-, todos os pavimentos estavam munidos de guarda-corpo, conforme previsto na NR-18.13.5 (1978):

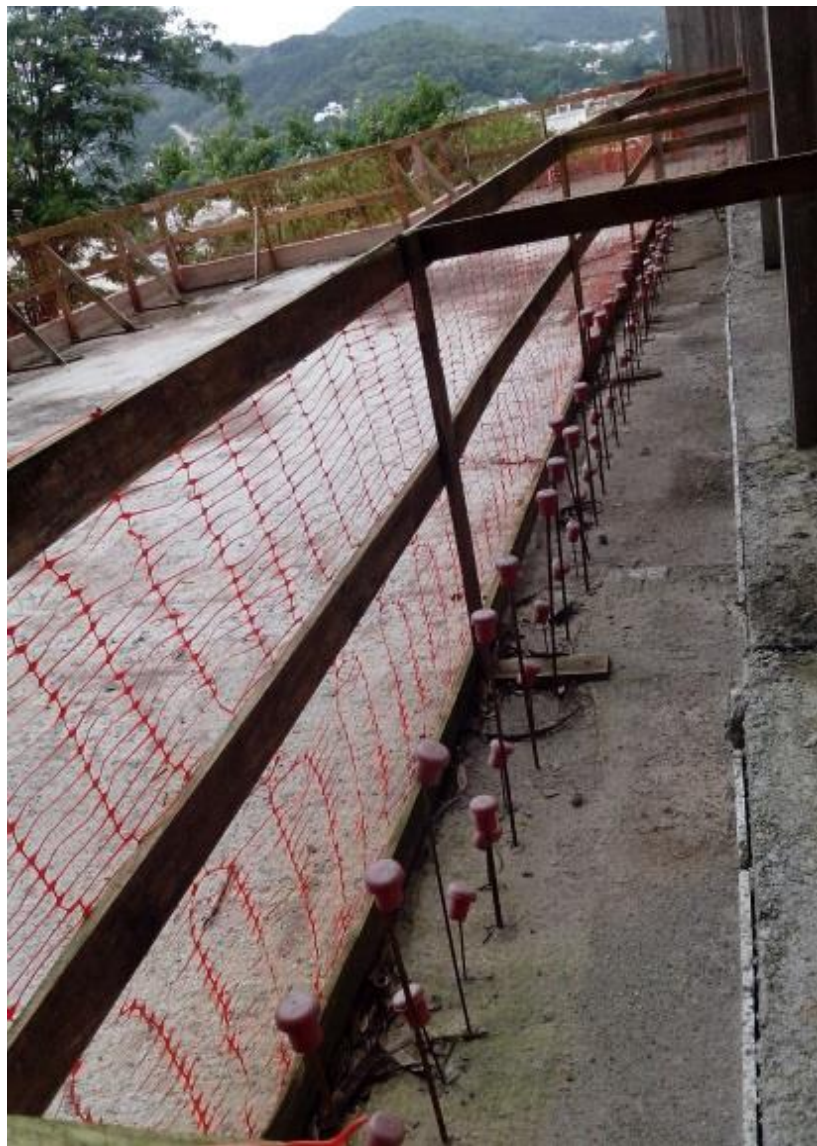
Figura 11 – Vergalhões em conformidade

Foi observado, também, que os vergalhões de ferro expostos estavam, na sua maioria, com protetores, já que, para evitar que em caso de queda, os vergalhões perfurem os trabalhadores, é proibida a existência de pontas verticais de vergalhões de aço desprotegidas, como estabelece a NR-18.8.5 (1978):

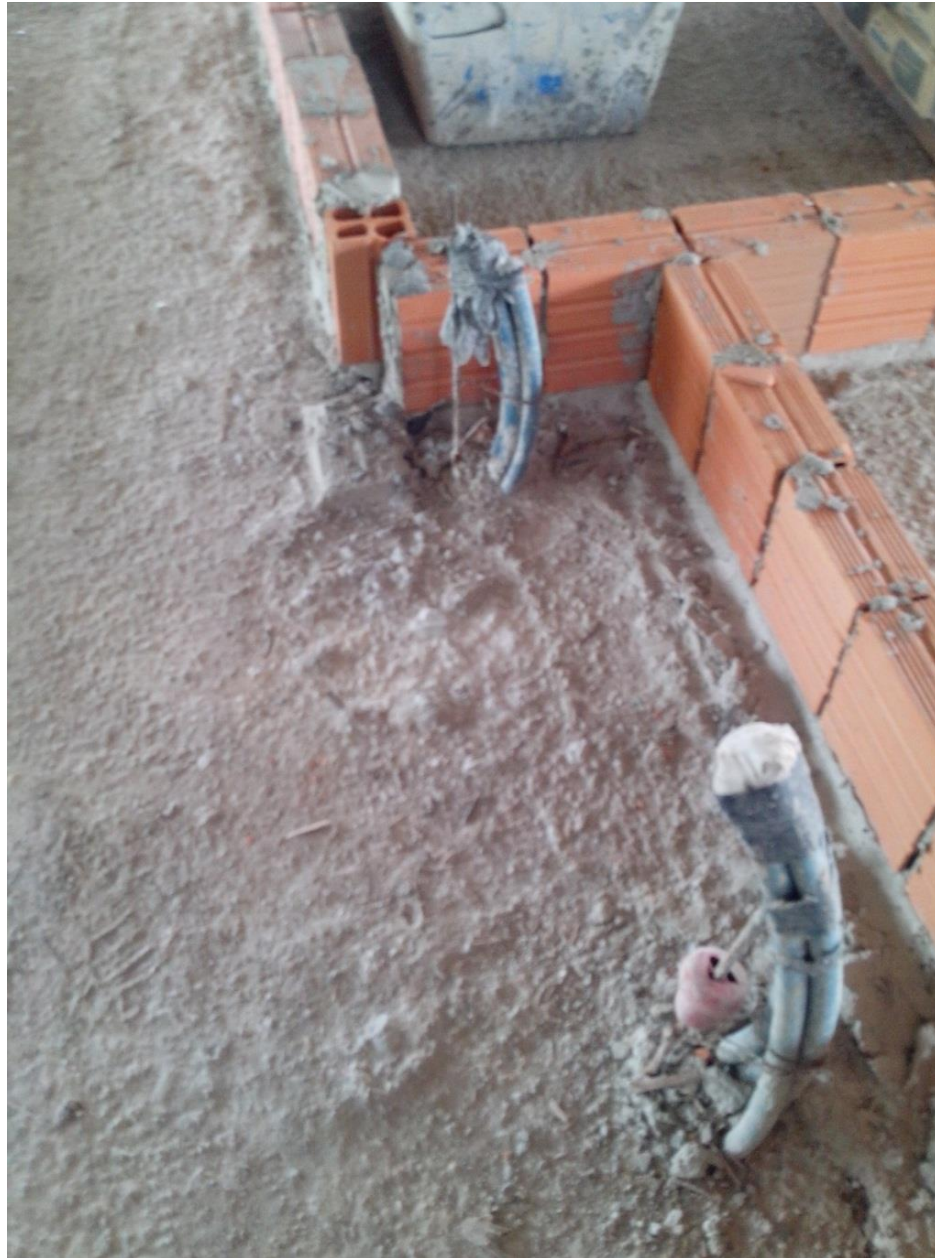
Figura 14 – Vergalhões descumprindo a norma

Contudo, no último pavimento do bloco B, foram encontrados dois vergalhões sem os protetores na passagem de pessoas, descumprindo a norma já citada.

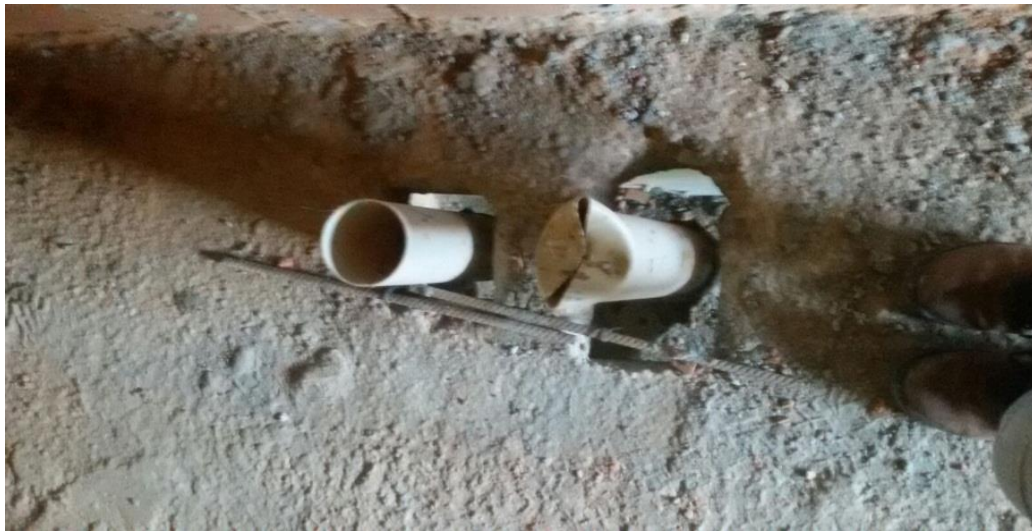
Figura 15 – Buracos causados pela hidráulica

A equipe observou que o trabalho da hidráulica da empresa acabou deixando vários buracos grandes, podendo ocasionar em risco de quedas de pessoas, materiais e/ou ferramentas, descumprindo a NR-18.13.2 (1978):

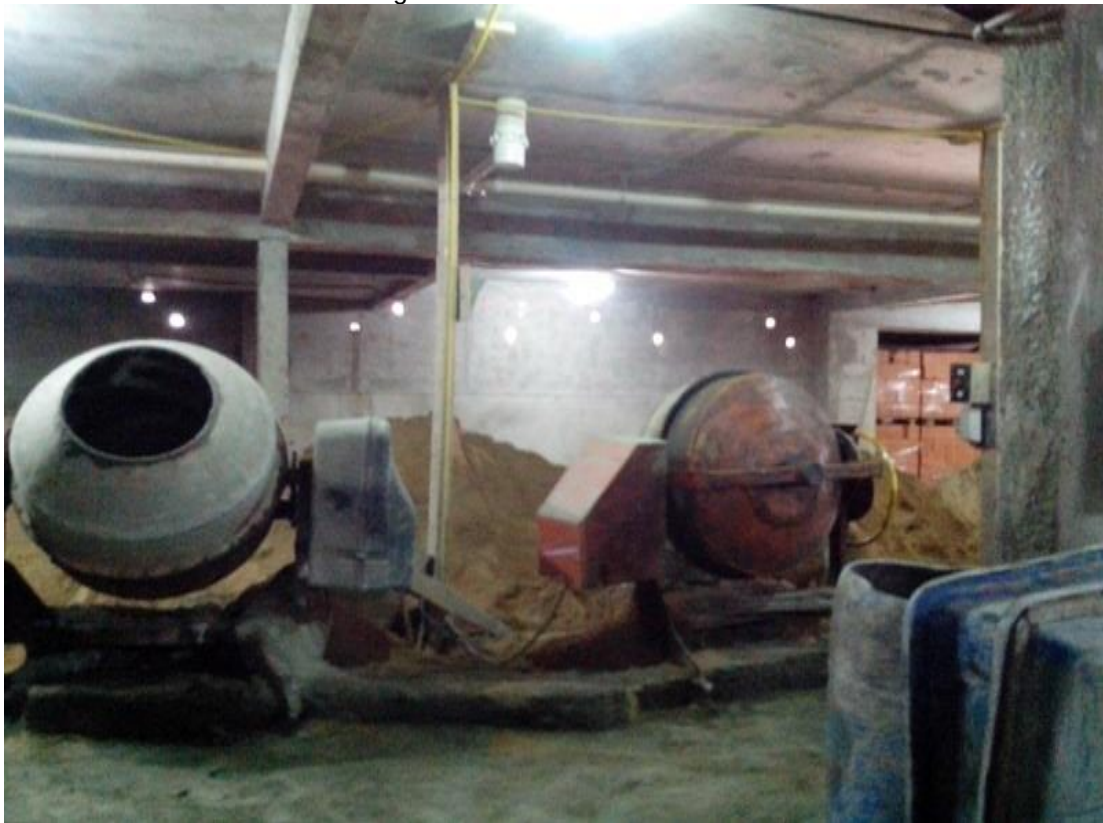
Figura 17– Setor de betoneiras

No setor das betoneiras, pôde-se perceber muito ruído, trabalho direto com cimento e muito esforço físico dos trabalhadores. A empresa fornece os EPI's necessários para essas funções, conforme determina a NR 6 (1978):

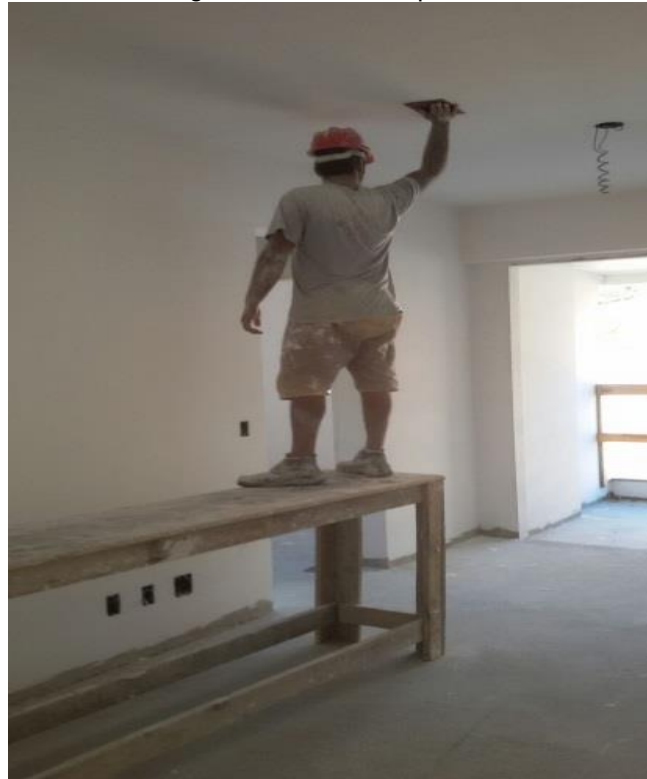
Figura 19 – Setor de pintura

No setor de pintura, os profissionais têm contato constante com substâncias químicas, como por exemplo, tintas e solventes, sendo imprescindível o uso dos EPI's devidos para aquela função, conforme cita a NR 6 (1978):

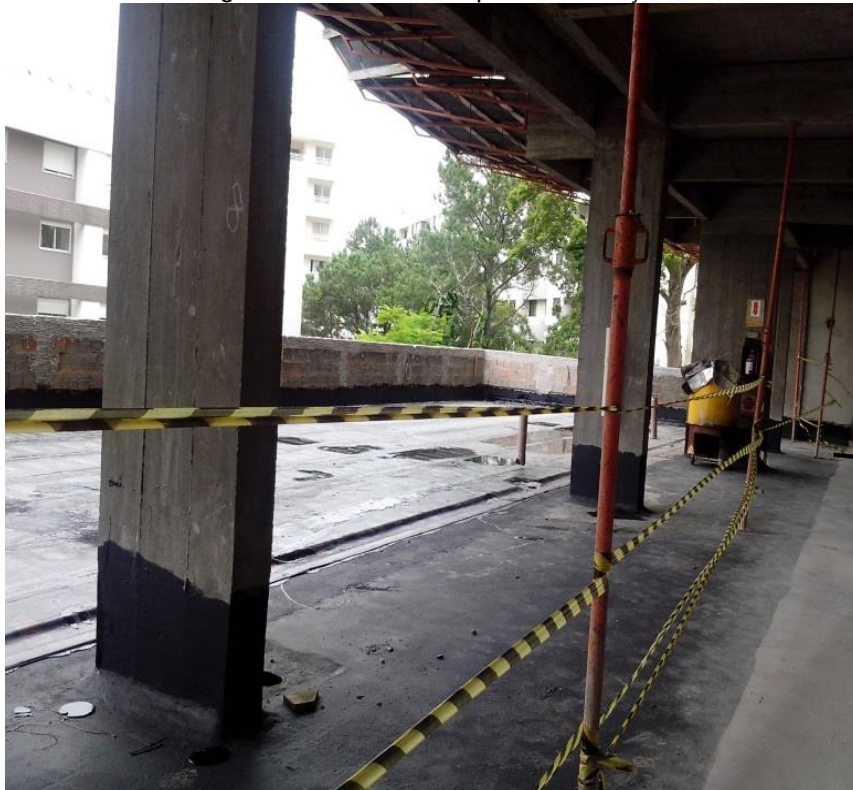
Figura 21 – Setor de impermeabilização

No setor responsável pela impermeabilização dos pavimentos, existe o contato direto com químicos e com temperaturas altas, por ser usada uma caldeira na área do setor. A empresa fornece os Equipamentos de Proteção Individual, seguindo ANEXO da Norma Regulamentadora de nº 6 (1978):

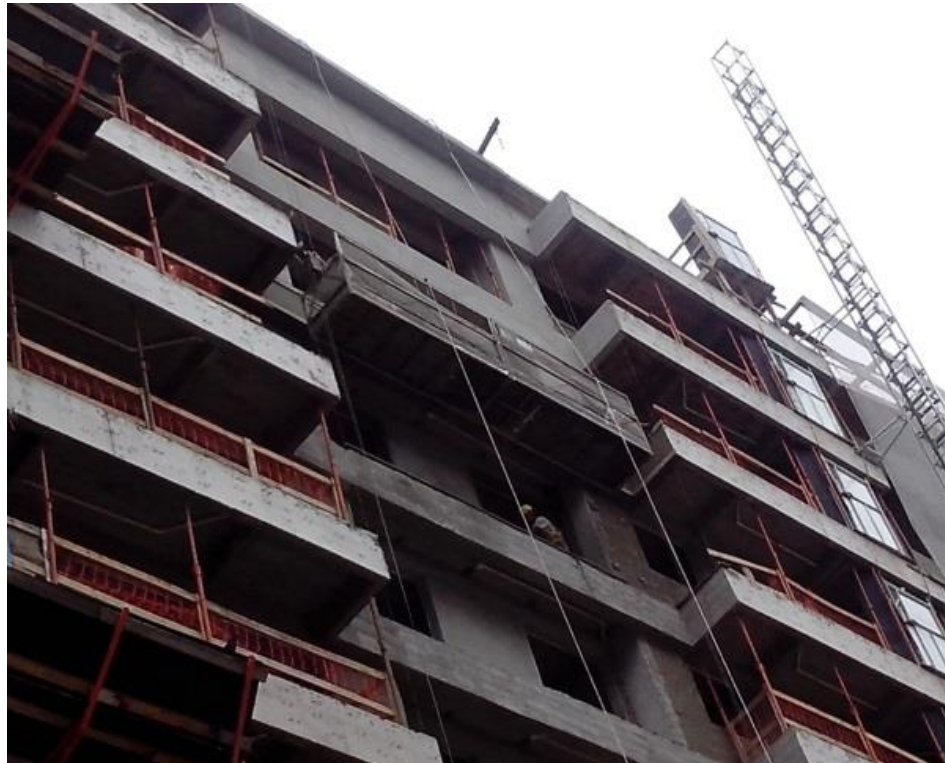
Figura 23 – Trabalho em Balancim (Jaú)

Foi observado também, o trabalho em balancim (jaú), na parte externa dos prédios. Os trabalhadores estavam com capacetes, cintos e trava-quedas, também obedecendo a NR 6 (1978):
