**ESCOLA TÉCNICA GERAÇÃO**  
**CURSO TÉCNICO DE SEGURANÇA DO TRABALHO**

**Pesquisa e visita à empresa Flynstons Inc:**

Um estudo prático sobre como funciona e como ajudar ou melhorar uma empresa, com relação a Segurança no Trabalho.

Relatório técnico apresentado ao Curso de Segurança  
do Trabalho da Escola Técnica Geração, como  
requisito parcial para aprovação no eixo Projeto  
Integrador I.

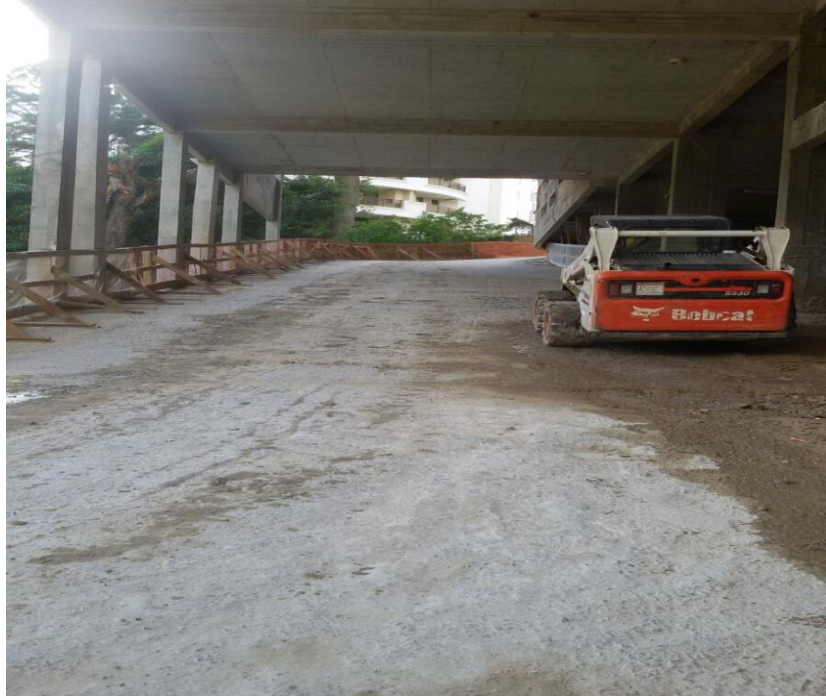
Figura 2– Entradas de máquinas

A equipe observou que, por medida de segurança, o local onde transitavam máquinas servia somente para as mesmas, e não para passagem de pessoas. Para estas em questão, eram usadas as escadas que passam da garagem para os pavimentos superiores.

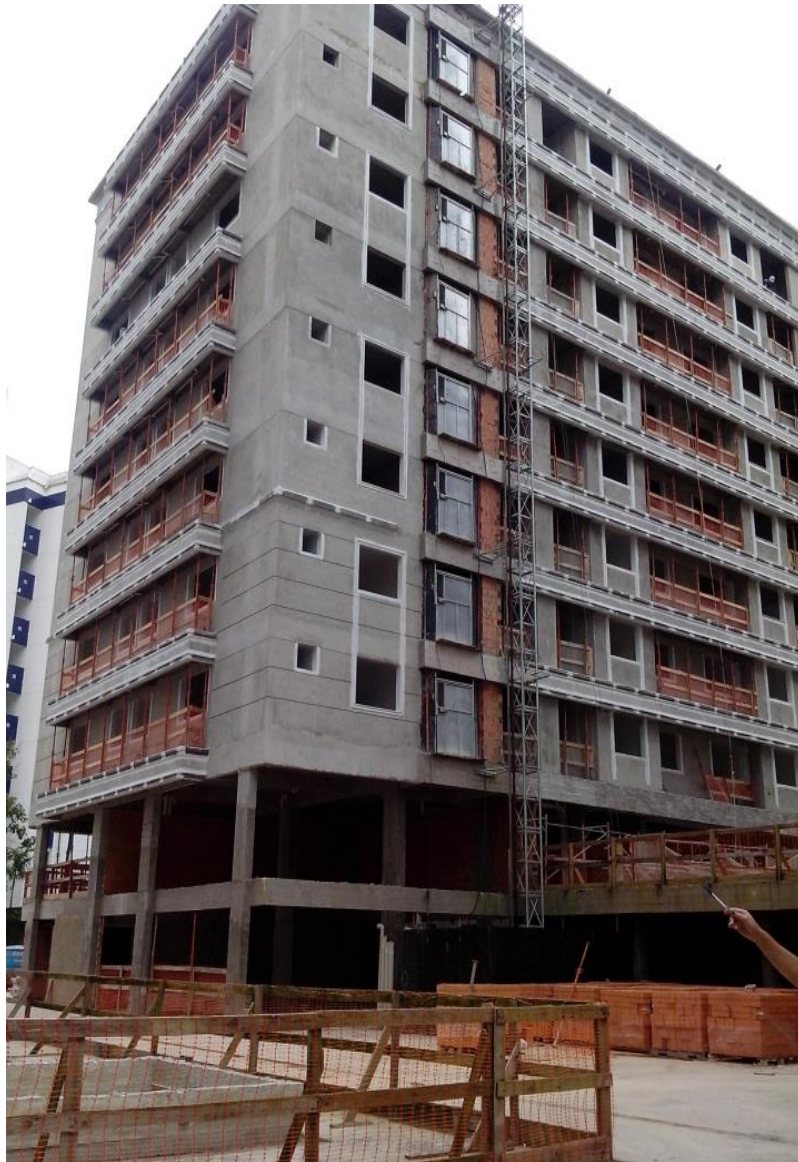
Figura 4 – Vista do entorno das obras

A primeira impressão, na opinião da equipe, foi a de um lugar limpo e muito organizado, seguindo o que estabelece a NR-18.29.1 (1978):

O canteiro de obras deve apresentar-se organizado, limpo e desimpedido, notadamente nas vias de circulação, passagens e escadarias. (NR 18 - CONDIÇÕES E MEIO AMBIENTE DE TRABALHO NA INDÚSTRIA DA CONSTRUÇÃO, 18.29 Ordem e Limpeza, subitem 18.29.1).

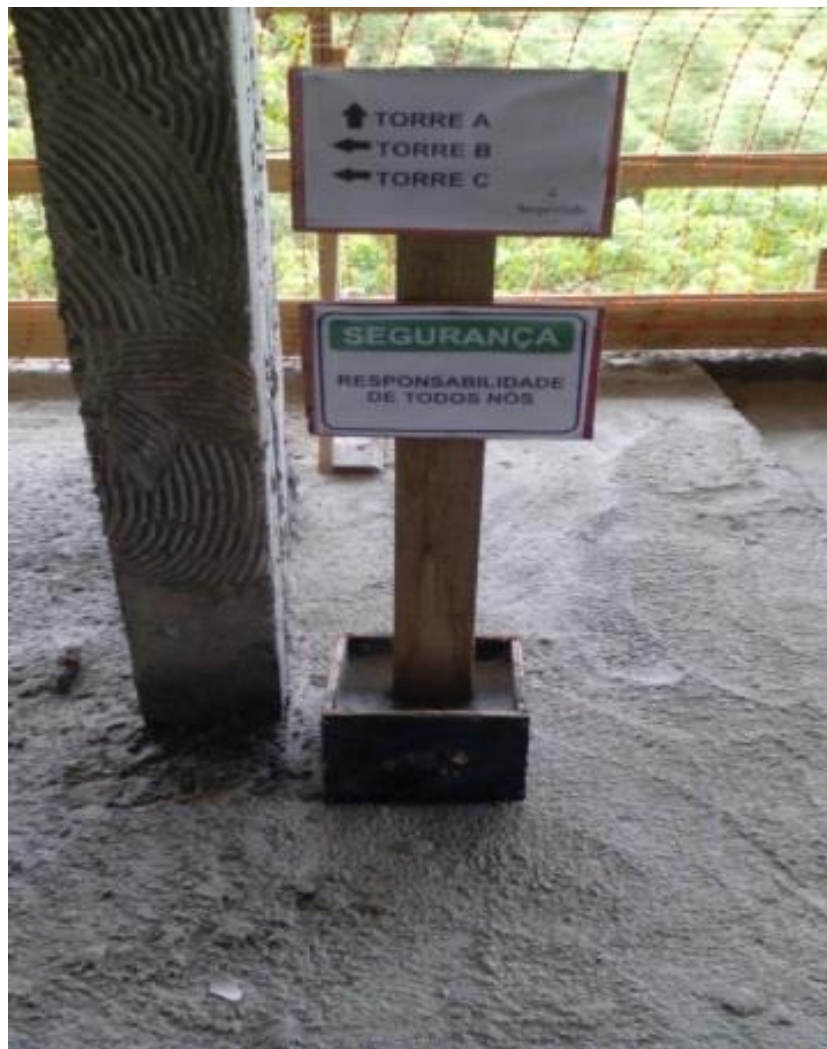
Figura 6 - Sinalizações

Também se observou a ótima sinalização. Foram encontradas placas de "lembração" para o uso de EPIs, limpeza e demais avisos, seguindo a norma NR-18.27.1 (1978):

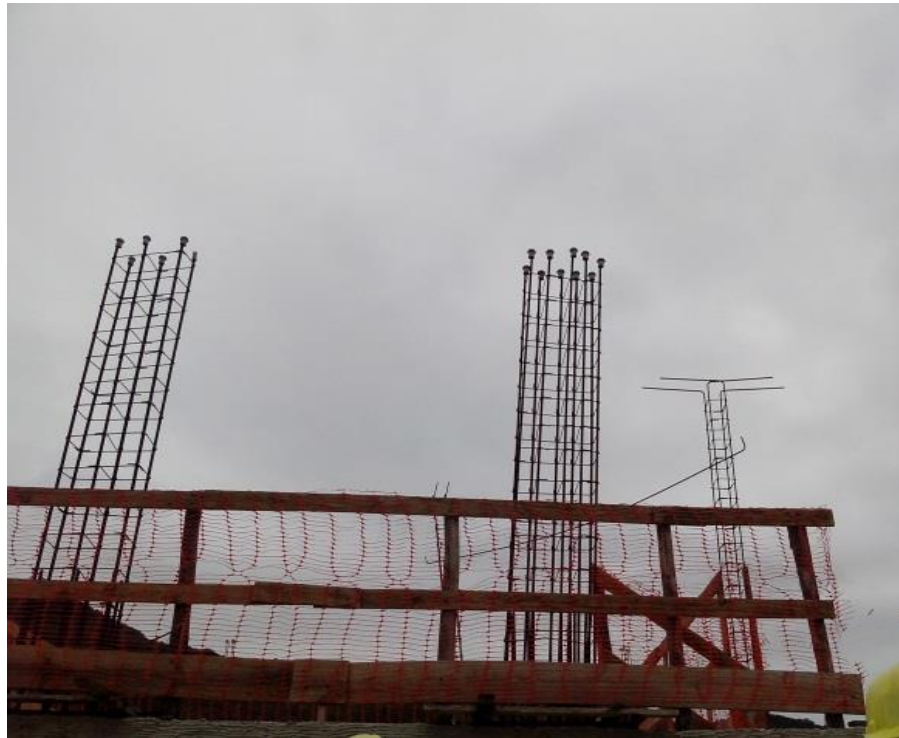
Figura 12 – Vergalhões em conformidade 2

Foi observado, também, que os vergalhões de ferro expostos estavam, na sua maioria, com protetores, já que, para evitar que em caso de queda, os vergalhões perfurem os trabalhadores, é proibida a existência de pontas verticais de vergalhões de aço desprotegidas, como estabelece a NR-18.8.5 (1978):

É proibida a existência de pontas verticais de vergalhões de aço desprotegidas. (NR 18 - CONDIÇÕES E MEIO AMBIENTE DE TRABALHO NA INDÚSTRIA DA CONSTRUÇÃO, 18.8 Armações de Aço, subitem 18.8.5.).

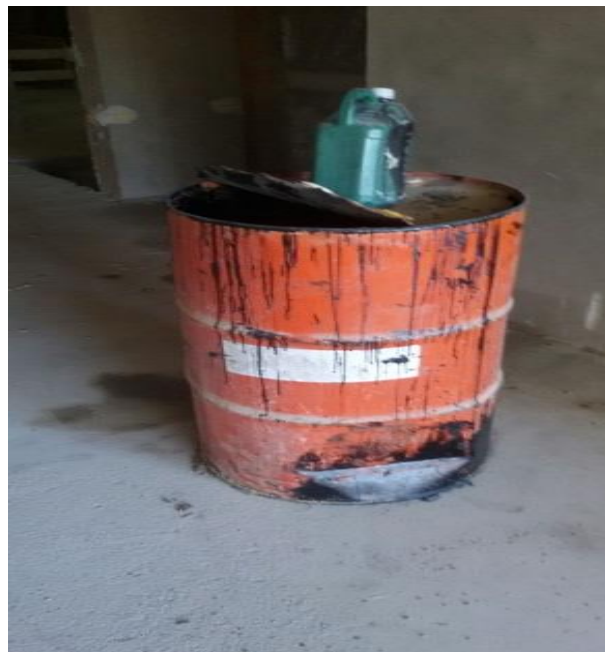
Figura 20 – Setor de pintura 2

No setor de pintura, os profissionais têm contato constante com substâncias químicas, como por exemplo, tintas e solventes, sendo imprescindível o uso dos EPI's devidos para aquela função, conforme cita a NR 6 (1978):

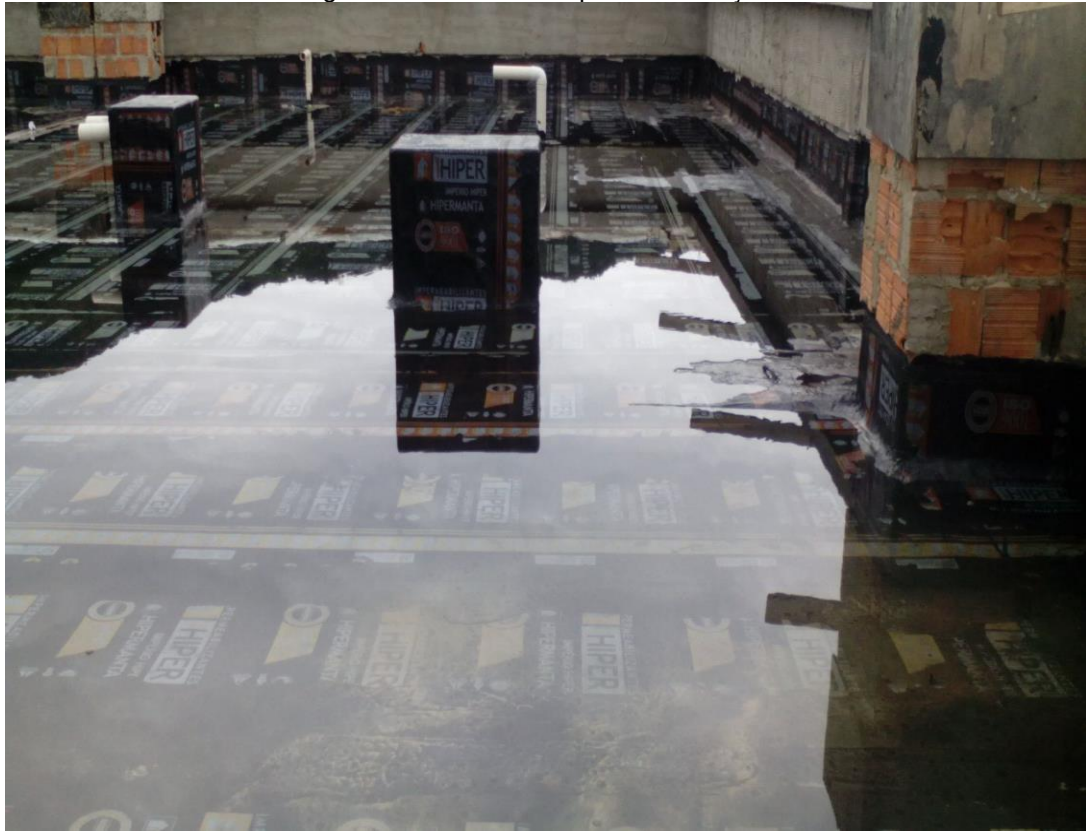
Figura 22 – Setor de impermeabilização 2

No setor responsável pela impermeabilização dos pavimentos, existe o contato direto com químicos e com temperaturas altas, por ser usada uma caldeira na área do setor. A empresa fornece os Equipamentos de Proteção Individual, seguindo ANEXO da Norma Regulamentadora de nº 6 (1978):

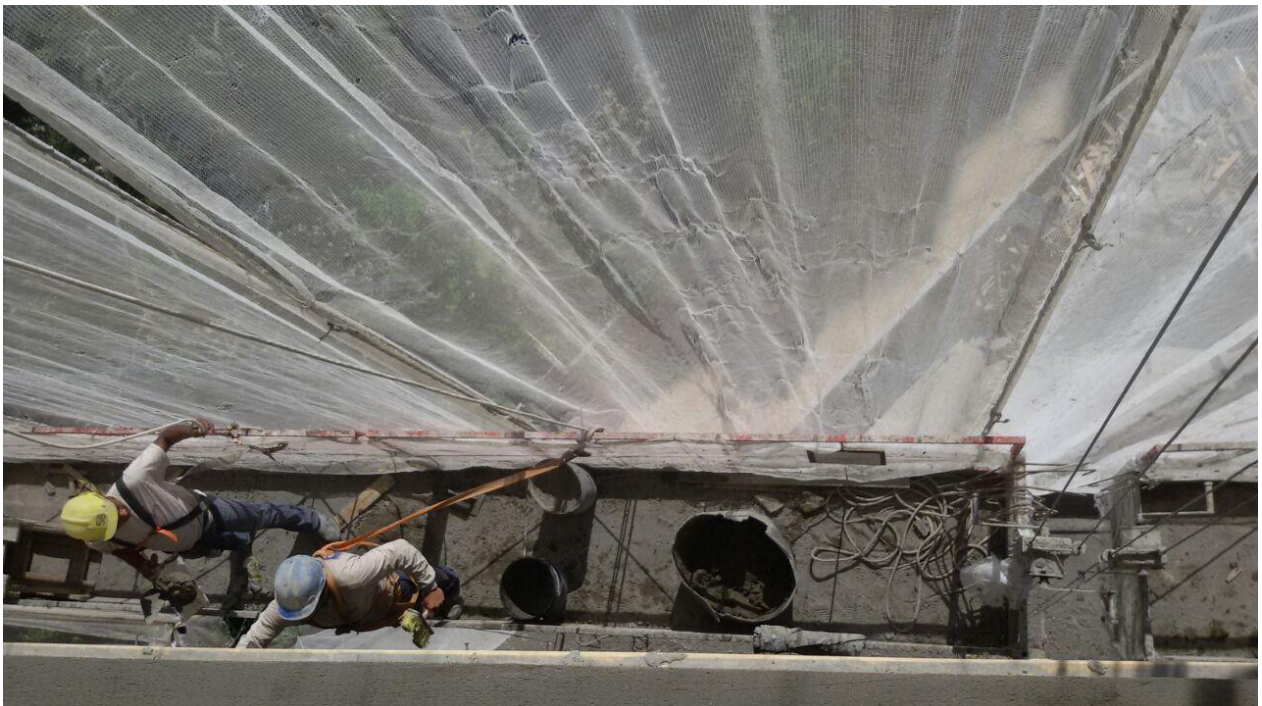
Figura 24 – Trabalho em Balancim (Jaú) 2

Foi observado também, o trabalho em balancim (jaú), na parte externa dos prédios. Os trabalhadores estavam com capacetes, cintos e trava-quedas, também obedecendo a NR 6 (1978):
